能登半島地震の地質環境災害に関する現地調査結果

－その 1 地震動の状況および能登有料道路盛土の被害－

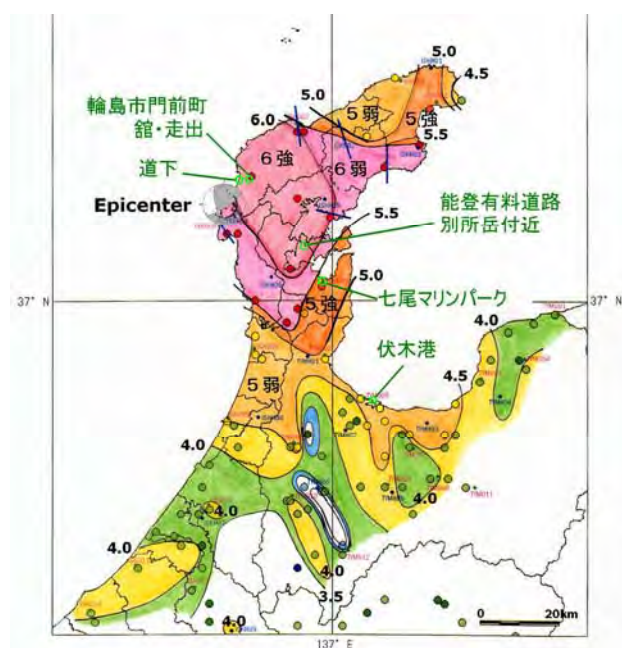
気象庁震度階の平面分布を図 1 に示す。最大の計測震度は 6 強で、輪島市門前町を中心に南東方向にのびをもつ。これを取り

巻くように 6 弱、5 強が分布する。なお、その等値線は北東方向及び北北西方向に並ぶ傾向が強く、地質構造を反映しているものと思われる。また、震度 6 強の範囲の輪島市門前町（旧門前町）や穴水町、七尾市田鶴浜町では、家屋の倒壊や斜面崩壊などの深刻な被害があった。特に能登有料道路では、谷を埋めた盛土層部分が崩壊した。

図 1 震度分布（気象庁地震火山月報防災編 2007 年 3 月号および防災科学技術研究所の K-NET, KiK-net 観測点データより作成）

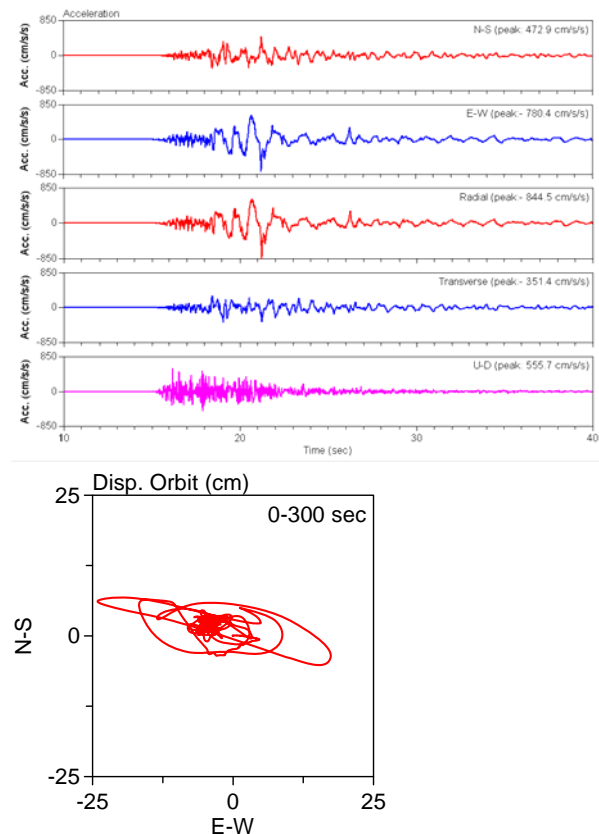
計測震度計による最大震度は、輪島市門前町の 6.4（6 強）である。また、K-net 観測点における最大震度は穴水（ISK005）の 6.33 である。ここでは、震源の方向である西北西方向の周期 1～2 秒の非常に強い揺れ（最大加速度 845gal）がみられる。

図 2 K-NET 観測点 ISK005（穴水）における加速度波形と変位の粒子軌跡図

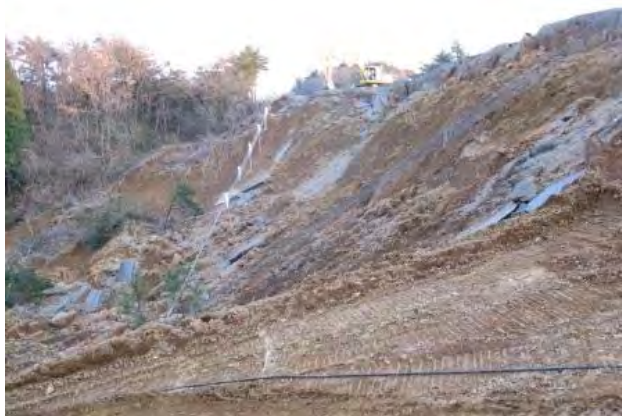
この周囲は中新世前期～中期に形成された別所岳安山岩類で構成されている。地層の一般的な走向傾斜は、ほぼ東西～東北東の走向で北へ約 20 度傾斜している¹⁾。崩壊があった付近の地山は、強く赤色風化した安山岩質火砕岩であり、礫の含有量は 70～75%である。また、礫やマトリックス（礫間充填物）の一部は泥軟岩のように軟らかくなっている。道路は地山の凸部を削り沢に埋めることによって作られた。地震時にこの谷を埋めた人工地層が崩壊した。崩壊土砂が流れ下った沢の中では、谷頭から約 300m のところで毎分数百 L の流量があるので地山での湧水量は比較的多いといえる。これらから、盛土は礫質だがマトリックスが泥質なのでそれほど透水性は良くないものの、周囲の地山には地下水が豊富に含ま

図4 能登有料道路別所岳PA南東の斜面崩壊（谷頭部の盛土部分が崩壊した）

れており、人工地層内にも地下水が豊富に供給されていたことが推定される。これにより、赤色風化し軟らかいマトリックスの泥は含水率が高く、強震動によって液性限界を超え、盛土全体が崩壊し泥流となって流下したものと考えられる。よって盛土層内に地下水が溜まりにくくなるように、透水性が良い粗粒な盛土母材を層状に挟むといった盛土構造にする必要がある。県内でも南部の保田層群などに同様な地層が見られ、このような地層の利用には注意を要する。

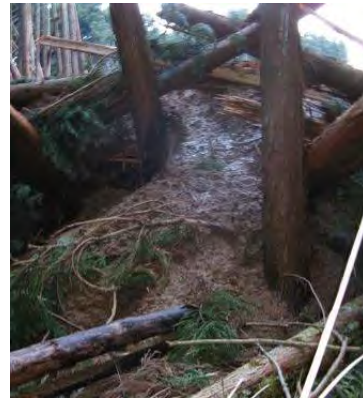
図5 崩壊堆積物が泥流状となり流下した末端部（粘性が高くゆっくりと流下したため、木は曲がっている）

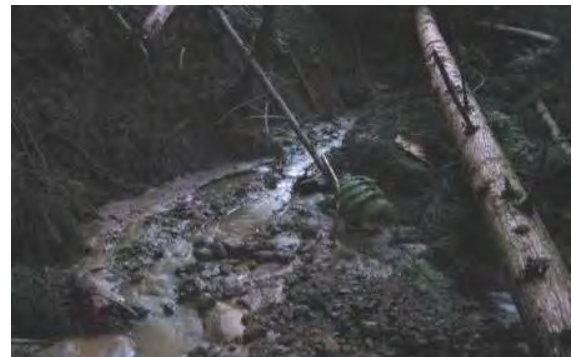
図6 沢の流水状況（谷頭部に近いにもかかわらず、湧水量が多く、沢水が多い）
