# 能登半島地震の地質環境災害に関する現地調査結果

## －その3 輪島市門前町館～走出および道下での被害状況－

風岡 修 笠原 豊 楠田 隆 古野邦雄

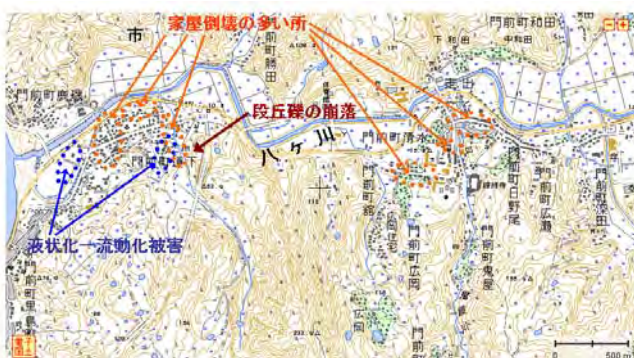
図2 門前町道下および館～走出の被害分布

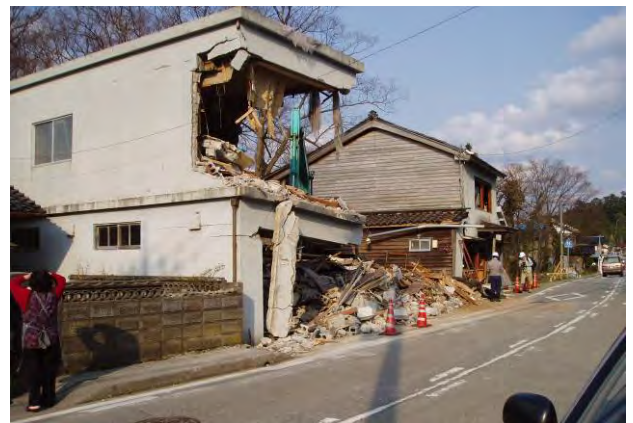
この付近はこの北の八ヶ川の低地よりも数m高い微高地である。この微高地上において、全壊家屋が多数みられた。この付近には丸井戸が多数存在し、地下水面は地表面から1m程度と高い。また、この地域は地すべり崩壊地の末端部に位置している。よって、地下水位が高く軟弱な崩壊堆積物上に位置することが推定されることから、強震動となったものと推測される。

図3 輪島市門前町館での被害（多くの家屋が東西方向に倒れた）

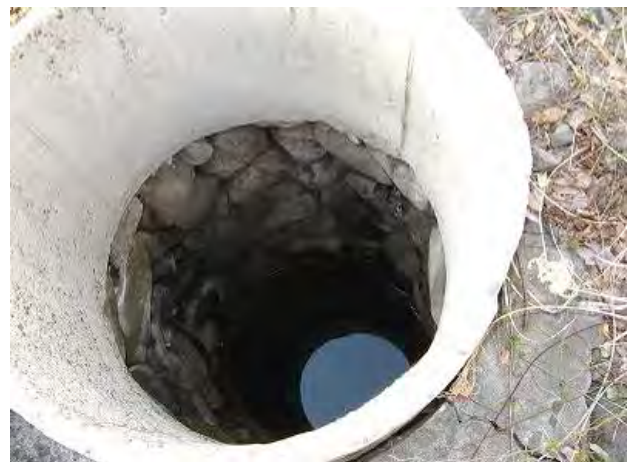
図4 館における丸井戸（地下水位が浅い）

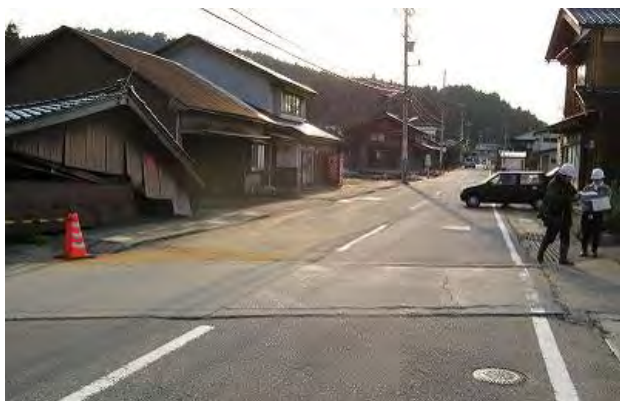
図 5 館における家屋の倒壊（道路面に凹凸がみられる）

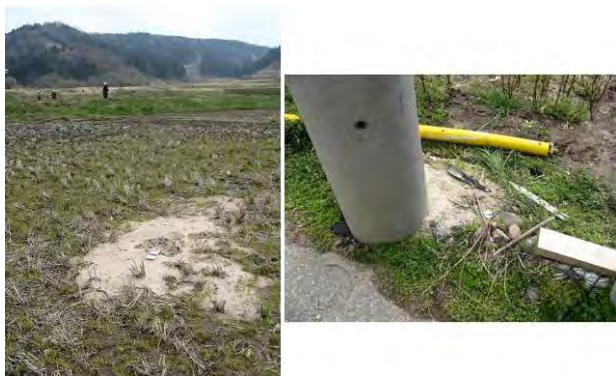
この付近は、谷の出口の扇状地状の微高地である（図 2）。この微高地の北側、西側及び微高地の東側にある城谷川沿いで全壊家屋が集中してみられた。微高地上の深刻な被害があった部分では地下水位が高い。微高地から下った八ヶ川沿いでも全壊家屋が見られた（図 7）。なお、城谷川沿いではわずかではあるが噴砂がみられた。噴砂の砂はアレナイト質の淘汰の良い海浜砂のような砂であった（図 6）。この地域は広い地すべり地を伴う城谷川の谷の出口の扇状地状の微高地であることから、館と同様に厚い沖積層の存在による強震動による被害が推測される。なお、道下地区西縁の海側は周囲よりもさらに高い砂丘地であり、そこでは建物の損傷は軽微であった（図 8, 9）。

図 6 道下地区南部の微高地の裏側にみられた噴砂（砂はアレナイト質の細粒砂である。）

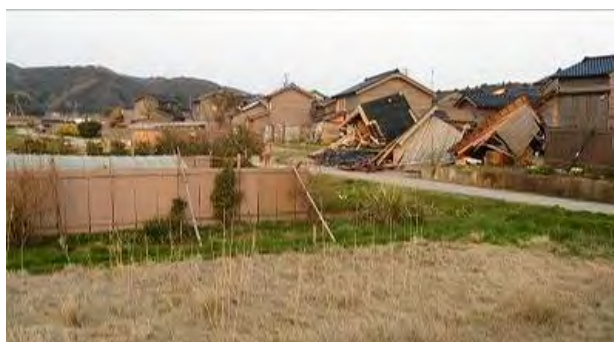
図 7 道下北部の微高地下の低地での被害

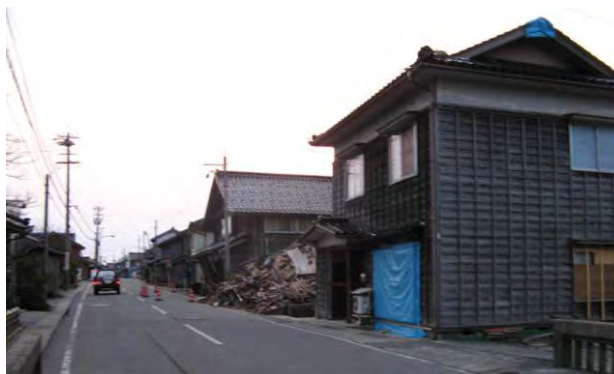
図 8 道下西部の微高地の被害状況

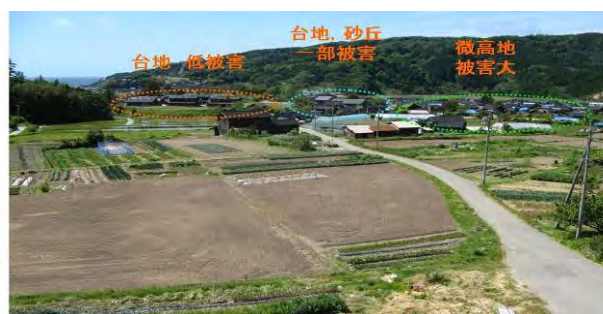
図 9 道下の南から見た微高地と被害状況
