新潟県中越沖地震の地質環境災害に関する現地調査結果

－その2 地震動・被害・地質状況－

風岡 修 酒井 豊 古野邦雄 吉田 剛 笠原 豊 楠田 隆

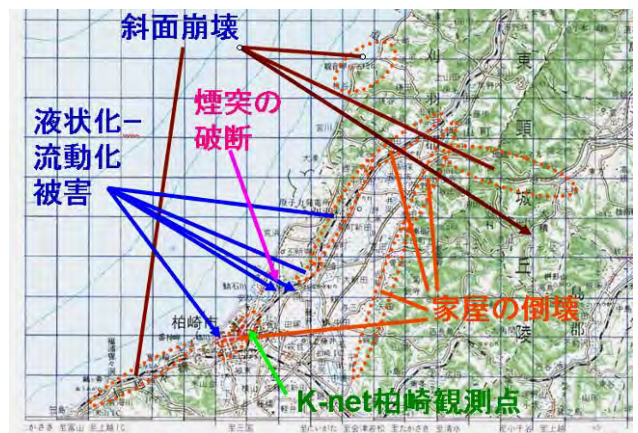
2007 年中越沖地震では、旧西山町・刈羽村・柏崎市・長岡市西部を中心に著しい被害があった。一般に地震被害は低地で大きく高台で小さいが、今回は沖積低地上では比較的軽微で、丘陵や砂丘の基底部で著しかった（図 1）。さて、被災地内の K-NET 柏崎観測点で見られた地震動は、北西－南東方向の方向に強い揺れがあった（図 2）。すなわち丘陵の延長方向に直行する強い揺れがあった。このことが上記のような被害分布となった可能性がある。

図 1 中越沖地震による主な被害分布

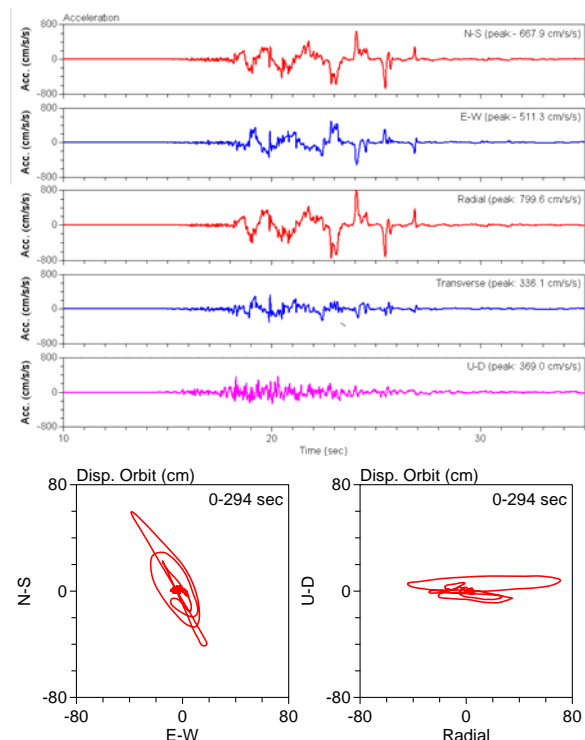
図 2 K-NET 柏崎観測点における地震動記録(23 秒～27 秒に非常に大きな北西方向の揺れがあった)

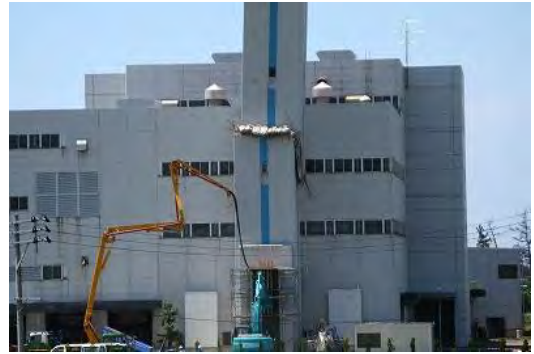
2・5 柏崎市山本の柏崎市清掃工場：荒浜砂丘上に位置する。本工場の鉄筋コンクリート製の煙突が倒れることなく途中で破断した（図 7）。

図7 柏崎市山本の市清掃工場煙突の破断(北緯37度23分38秒、東経138度35分2秒付近)

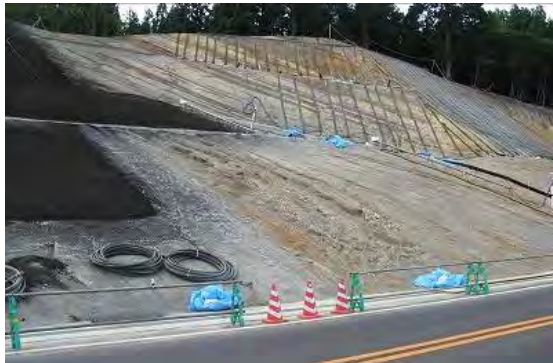
2・2 長岡市大積千本町：地山は鮮新－更新統の魚沼層群であるが、崩壊部分は本層群中の海成泥層部分である。海成泥層は風化すると貝殻状に細かく割れる特性があり、このためこの部分が滑り面となって滑落したものと考えられる（図 4）。

図4 長岡市大積千本町付近の国道8号線沿いの斜面崩壊(北緯37度24分51秒、東経138度42分47秒付近)

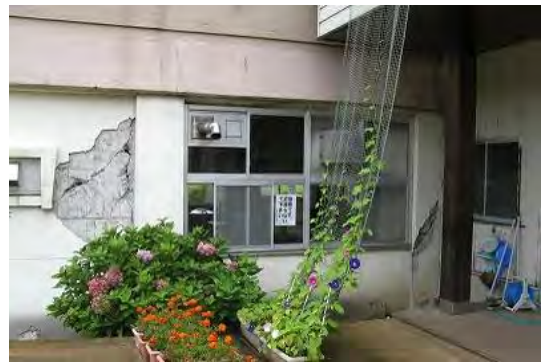
2・6 長岡市小国町七日町の下小国小学校：渋海川沿いの沖積段丘面上に位置する。この付近は、本章の一連の報告のその 1 にある図 1 に示す北西方向の地質構造上に位置する。この構造上に大きな揺れが

あった可能性がある。

図8 長岡市小国町七日町の下小国小学校における鉄筋コンクリート製柱・壁の破断(北緯37度19分27秒、東経138度43分1秒付近)

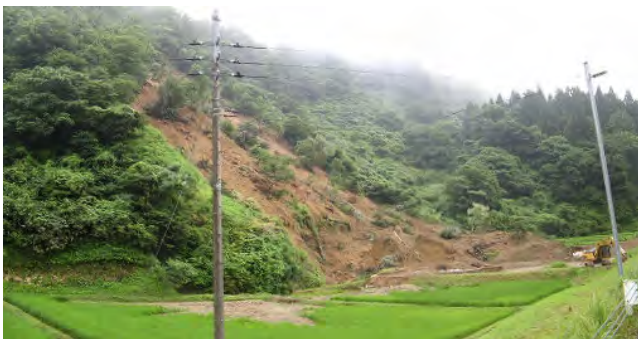
2・3 長岡市小国町芝ノ又川沿い：地山は鮮新－更新統の魚沼層群である。この部分は 2004 年中越地震時にも崩れた（図 5）。

図5 長岡市小国町芝ノ又川沿いの斜面崩壊(北緯37度17分16秒、東経138度40分44秒付近)

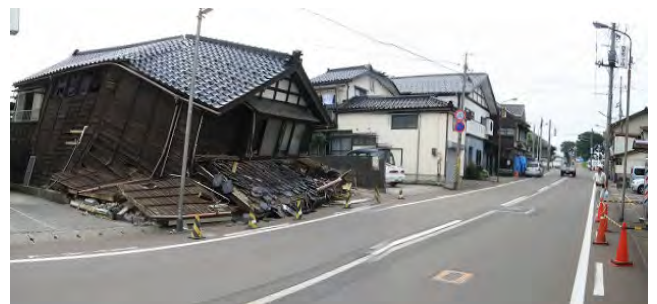
2・7 柏崎市新橋：柏崎市街地の砂丘から内陸側に降りた沖積低地部に多数の倒壊家屋がみられた（図 9）。

図9 柏崎市新橋での木造家屋の倒壊(北緯37度22分1秒、東経138度32分58秒付近)

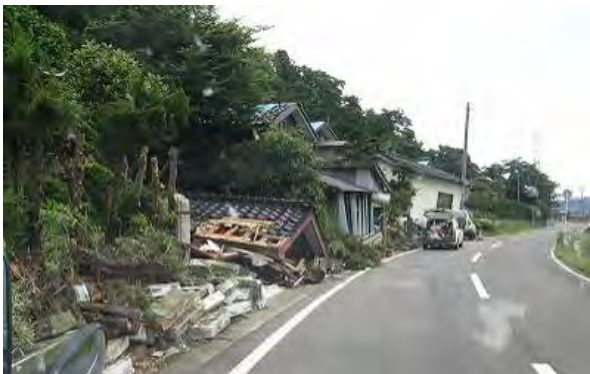
2・4 西山町新保：柏崎市～刈羽村では、背斜部分が丘陵・砂丘、向斜部分は沖積低地となっている。丘陵・砂丘下部の沖積低地との境界付近に集中的に家屋の倒壊がみられた（図 6）。報道は少ないが、旧西山町では被害程度が著しい。

図6 西山町新保での木造家屋の倒壊(北緯37度26分43秒、東経138度38分26秒付近)

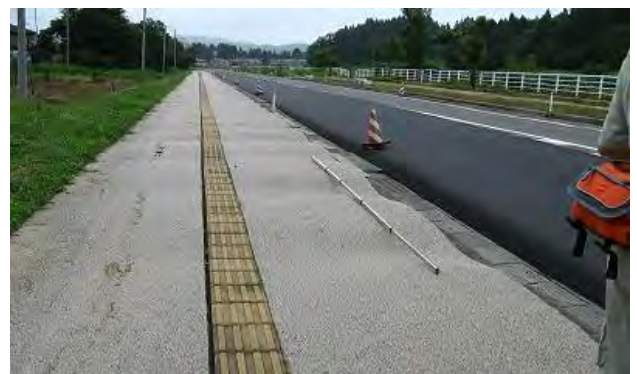
2・8 柏崎市堀：沖積谷の中を通る県道に規則的な波状変形がみられた。凸部は円筒系をなし（図 10）、地盤改良のパイル部分の抜け上がりと思われる。

図10 柏崎市堀付近の県道73号線の波長2m程度の波状変形(北緯37度19分56秒、東経138度34分55秒)
