新潟県中越沖地震の地質環境災害に関する現地調査結果

－その３ 液状化－流動化被害の状況－

風岡 修 古野邦雄 吉田 剛 笠原 豊 酒井 豊

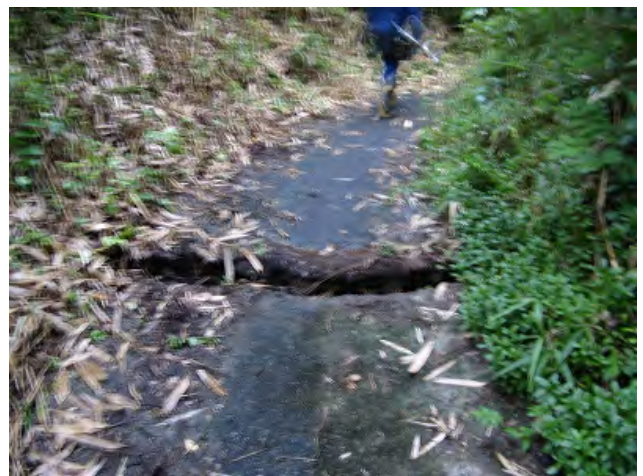
2・1 刈羽村刈羽：砂丘内陸側斜面下部をわずかに切り盛りして宅地造成されたところである。斜面下部では多くの場所で亀裂を伴う地すべり（図２）や、塀の倒壊がみられた。当地は湧水が多くみられ、まれに噴砂も見られた。2004年中越地震の際にも同様な被害があった。なお、在住者によれば1964年新潟地震時にも同様な被害があったとのことである。

図２ 刈羽村刈羽（北緯 37 度 25 分 49 秒，東経 138 度 36 分 59 秒付近付近，砂丘斜面下部における亀裂，斜面全体が傾斜方向にわずかに移動している。）

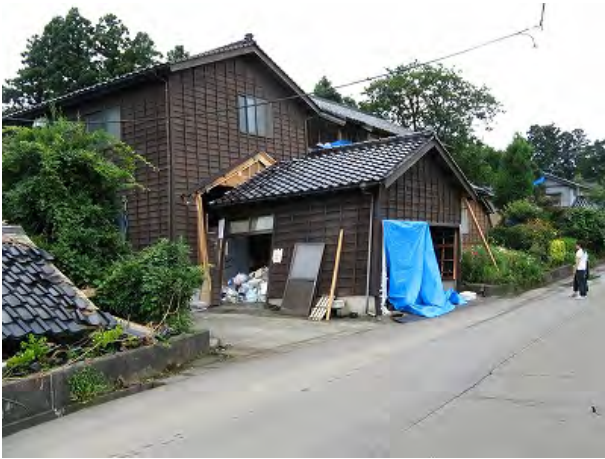
2・2 柏崎市長崎：砂丘内陸側斜面下部をわずかに切り盛りして宅地造成されたところである。また、一部には土木資材として大きく削り取られた部分もある。本地区には湿地化している西に延びる谷があり、この谷の南側は比較的急傾斜の斜面をなし、斜面下部で多くの家屋が倒壊した（図３）。谷の北側は緩傾斜の斜面であり、低地の縁を中心に液状化－流動化被害（図４）があった。

図3 柏崎市長崎（北緯 37 度 23 分 52 秒，東経 138 度 35 分 55 秒付近，沼の西側斜面上の家屋の多くは大きな損傷を受けた。）

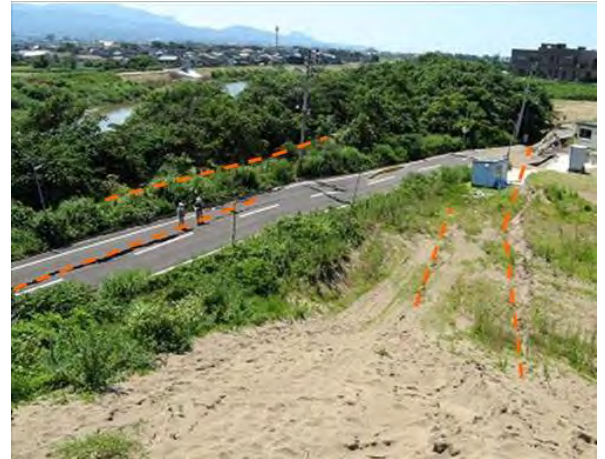
2・3 柏崎市山本：比較的最近の大規模造成地である。斜面の比較的上部から亀裂を伴う地滑りにより、多くの家屋が大きな損傷を受けた（図５）。この亀裂の西方延長は鯖石川におよび（図６）、亀裂内に噴砂が見られる。このことから、液状化－流動化に伴う地滑りと考えられる。

図6 柏崎市山本付近に発生した地滑り（北緯 37 度 23 分 38 秒，東経 138 度 35 分 5 秒付近，点線は亀裂の位置。）

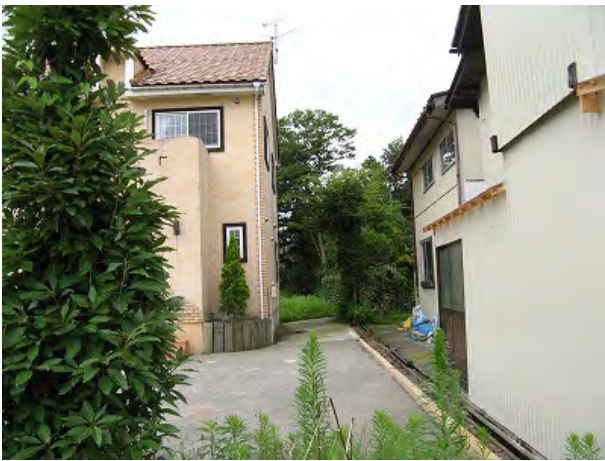
図4 柏崎市長崎（北緯 37 度 23 分 58 秒，東経 138 度 36 分 1 秒付近，沼の北の砂丘最下部では液状化－流動化による構造物被害が多く見られた。ここでは，建物の重みで地中に沈降している。）

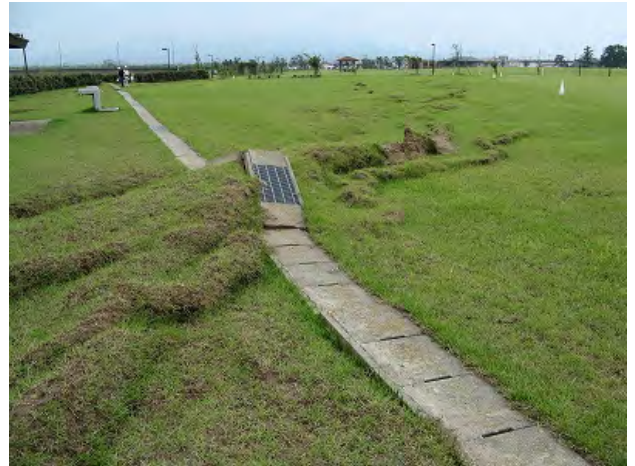
2・4 柏崎市橋場町鯖石川改修記念公園：ここでは旧河道内において、帯状に沈下が見られた。また沈下部分からみて外側に凸になるように芝生がめくれ上がっている。沈下部分の縁に沿って亀裂や噴砂がみられる（図７）ことから、旧河道内の砂層が液状化－流動化しこのような地表の変形が起きたものと考えられる。

図7 柏崎市橋場町鯖石川改修記念公園での液状化－流動化に伴う地表の変形（北緯 37 度 23 分 29 秒，東経 138 度 34 分 38 秒付近）

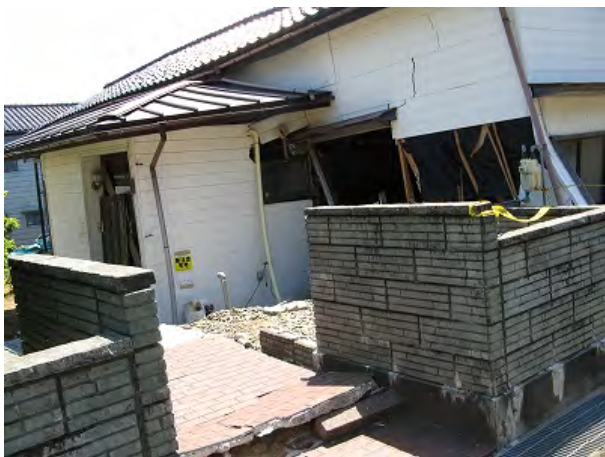
図5 柏崎市山本の造成宅地（北緯 37 度 23 分 38 秒，東経 138 度 35 分 19 秒付近，手前の道路と宅地との境界付近に亀裂がありここから斜面全体が傾斜方向へ動いている。）

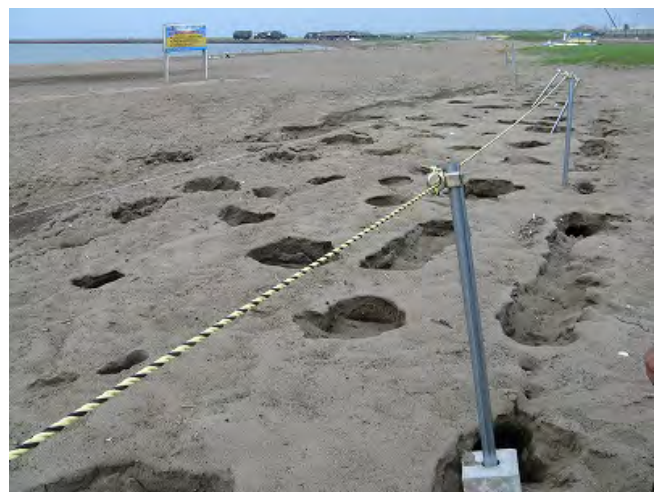
2・5 柏崎市西港町みなとまち海浜公園：当地は人工海浜である。陥没部分の中に噴砂がみられ、ポールが陥没部分に埋まっていることから、噴砂がありポールを立て柵を作った後、陥没したものと考えられる。ここから波打ち際にかけて噴砂を伴う円弧状の亀裂がみられる。これらは液状化－流動化にともなう地滑りによって形成されたものと思われる（図８）。

図8 柏崎市西港町みなとまち海浜公園の人工海浜にみられた陥没（北緯 37 度 22 分 17 秒，東経 138 度 32 分 42 秒付近）
