# 新潟県中越沖地震の地質環境災害に関する現地調査結果

## －その４ 柏崎市長崎での液状化－流動化被害の詳細調査結果－

風岡 修 吉田 剛 笠原 豊 古野邦雄 酒井 豊 川辺孝幸\* (\*山形大学地域教育文化学部)

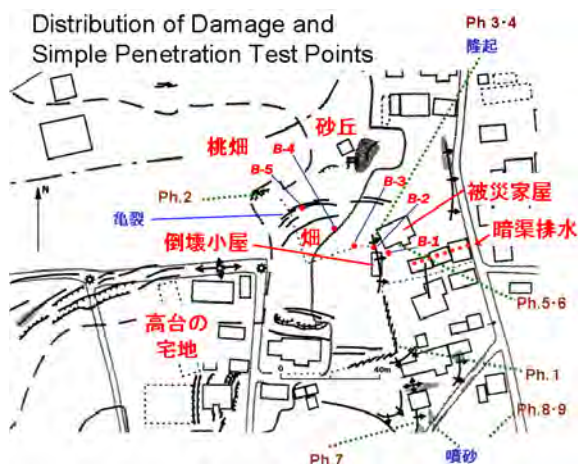
図 1 被害地周辺の状況と貫入試験の位置

調査地は柏崎市長崎集落の北東部（北緯 37 度 24 分，東経 138 度 36 分付近）の砂丘斜面東翼の下部に位置する。噴砂や古家の倒壊といった被害状況から，揺れは河角の震度階 9 である。被災家屋は斜面の東端に位置し，この西には比高約 0.75m 高い畑が広がる。さらに西には畑から約 2m 高い宅地がある。畑の北隣には比高約 2m 高い桃畑と比高差 3～4m 程度の砂丘がある。この桃畑・砂丘の南端に斜面の走向に延びるオープンクラックがみられる（図 1<sup>1)</sup>）。また，畑と家屋の段差の部分では，段の下が約 0.5m 隆起した。この隆起部分が家屋の土台にかかり（図 3・4），土台が数十 cm 持ち上がり，建物全体に歪を生じさせた（図 5）。また小屋も土台が持ち上げられ強震動とも重なり倒壊した（図 3）。被災家屋南東の小屋は，西端が地面のオープンクラックによって土台の一部が割れただけで，建屋は無傷であった。また所有者から以下のような証言を得た。①この付近は，数年前から湧水が発生し，冬は湧水により雪が融けて積もらなくなった。②南の小屋は水が湧き出るので暗渠排水を施した。③2004 年中越地震では今回被災した家屋の中央部で土台が持ち上がった（図 6）。④裏の畑のところはかつて 2 階の天井ほどの高さの砂山だった。国道 8 号線を作るときに砂を取って今のような畑になった。

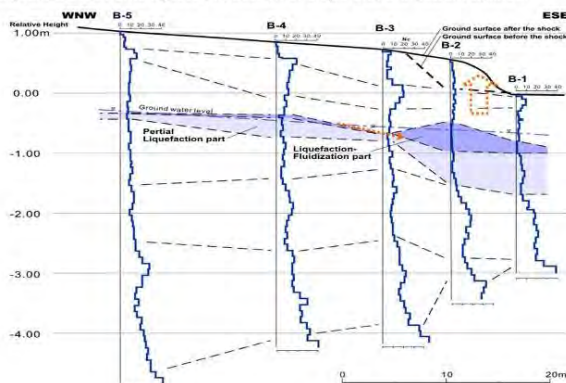
図 2 貫入試験結果

1）。その結果（図 2）は以下のとおりである。①宅地部分（B-1）では，表層の 20cm は  $N_c=9$  程度とややしまっているが，深度 1.6m 付近までは  $N_c=1-4$  と緩い。深度 1.8-2.7m では  $N_c=20$  程度，2.8m 以深では 30 以上とよくしまり礫質となる。地下水位は深度 0.6m であった。②隆起部分（B-2）では深度 2.2m までが  $N_c<4$  と緩く，特に，深度 1-1.5m では  $N_c=0$  であった。この部分に液状化した砂が流動化し注入され盛り上がったものと思われる。深度 2.2-3.5m では  $N_c=14-20$  程度としまり，深度 3m 以深では  $N_c>30$  となり礫質となる。③畑（B-3～B-5）では土壌層部分を除き深度 1m 付近までは  $N_c=10-20$  としまっている。深度 1.2-1.5m に  $N_c=4-6$  程度の緩い部分がある。深度 1.5m-3.5m では  $N_c=10$  程度と少ししまり，深度 3.5m をこえると  $N_c=15-20$  程度，深度 5m 付近以深では  $N_c>30$  とよくしまり礫質となる。なお，地下水面は家屋の付近に比べて 0.1-0.2m ほど高い。

Geological Section by the Simple Dynamic Cone Penetration Test  
Liquefied sediments injected in bottom of slope and the bottom uplifted.

畑～宅地の深度 1-1.5m 付近で液状化が起こり，宅地西端部の地下に液状化した砂が測方流動し地表を持ち上げた。同様な現象は千葉県東方沖地震時に長南中学校で発生し，同様なメカニズムが結論されている<sup>2)</sup>。一方，小屋は暗渠排水が設置されており，ドレーンの効果によって液状化がほとんど起こらず，小さな被害で済んだものと思われる。今後，対策にあたって，オールコアボーリングによる透水層区分と，透水層ごとの水文地質学的調査を行い，地下水位をコントロールすることにより，液状化を予防するのが環境に適した費用対効果の高い方法であろう。

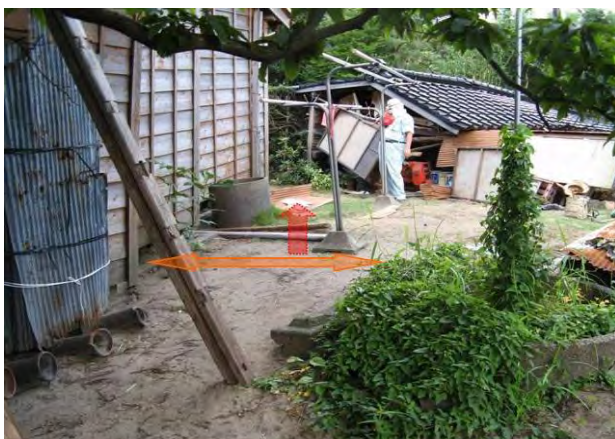
図 3 図 1 の Ph3 地点の写真（隆起に伴い手前の家屋は傾き，奥の小屋は倒壊した。）

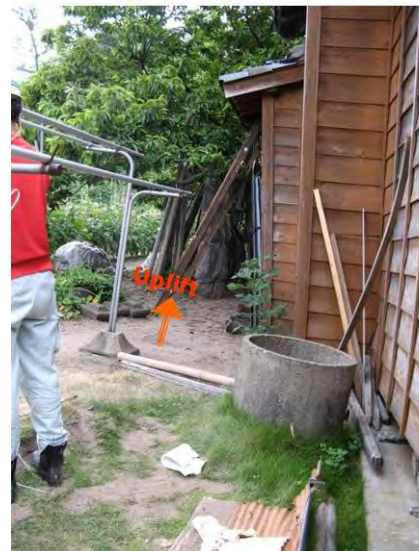
図 4 図 1 の Ph4 地点の写真（隆起に伴い家屋が傾いている。）

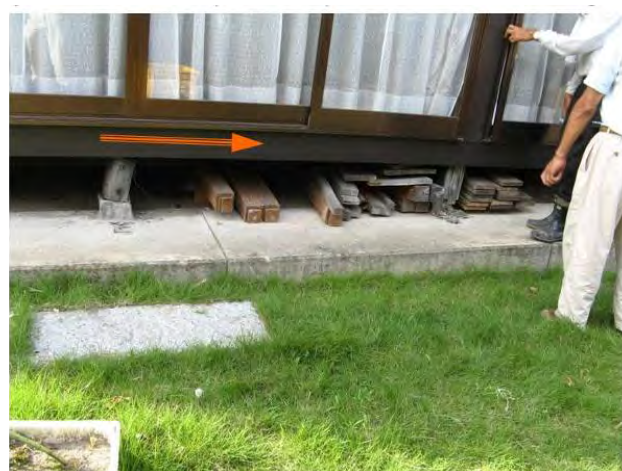
図 5 図 1 の Ph5 地点の写真（家屋の左側の土台の下が隆起し，家全体が右へ動いて歪み，戸が閉まらなくなった。）

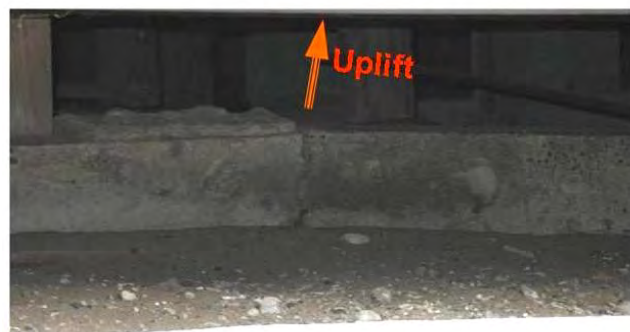
図 6 図 1 の Ph6 地点の写真（被災家屋の土台部分。2004 年中越地震時にこの部分の土台が盛り上がったとのことである。）
