特定事業所等における地震・津波発生時の  
初動体制の手引き

# 11 東北地方太平洋沖地震での石油タンク被害に係る調査結果について

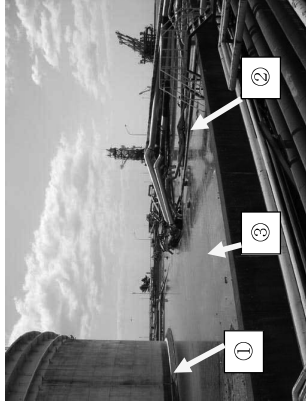
写真1 危険物が防油堤内に漏洩した状況

写真1の①のタンクでは津波はタンク底板から約3.5mまで到達した。当該タンクは空であったが浮上や移動の現象は見られない。②では多数の配管が折れ曲がり、③のように危険物が防油堤内に大量に漏洩している。これらの配管は津波で流されたものと思われる。写真2に示すように防油堤直下の土砂が流出し、防油堤内と構内道路とがつながってしまっている。よって漏洩した油が構内道路まで広がったものである。

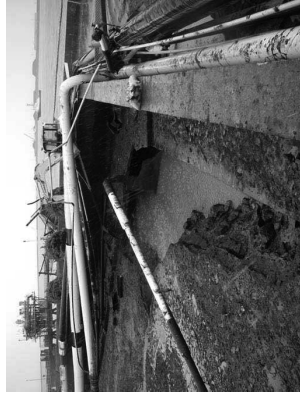
写真2 防油堤直下の基礎の洗掘

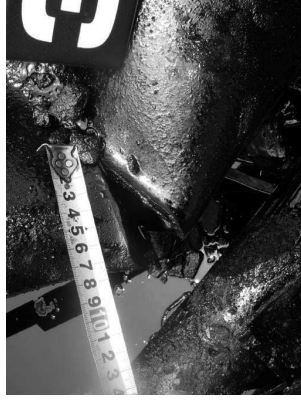
写真3には破断した重油配管を写真4には破断したガソリン配管を示す。重油配管の破断部は、長さ10cm、開口幅最大3cmである。また、ガソリン配管はZ字の様に折れ曲がり、矢印部分に亀裂が発生している。

写真3 重油配管の開口部

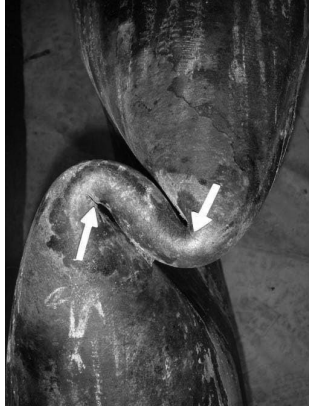
写真4 ガソリン配管(直径14インチ)の屈曲部と割れ(矢印部2箇所)

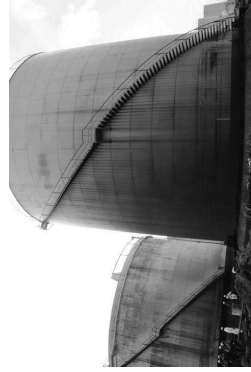
写真5は防油堤内に大量の油が漏洩したタンクを示したものである。タンク側板には重油が付着していることが分かる。当該タンクの破断部は写真6中のDIの位置で示している箇所であり、配管の溶接線が破断していることが分かる。

写真5 重油が漏洩したタンク(側板には漏洩した際に飛散した油が付着している)

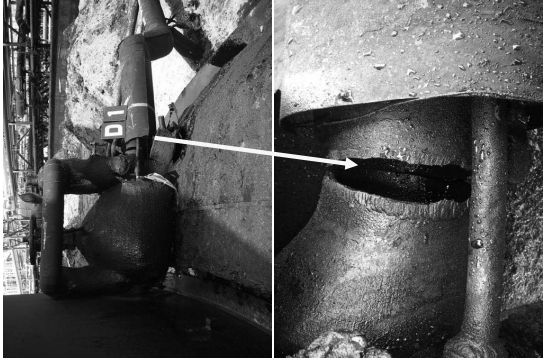
写真6 破断した重油タンクの配管

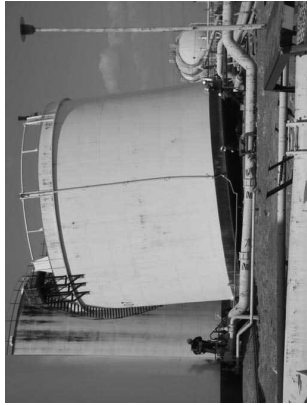
写真7は津波により浮上、移動したタンクである。地震時は空の状態であった。その他3基のタンクが移動しており、いずれも地震時は空の状態であった。写真8は津波により転倒した劇物のタンクである。

写真7 津波により浮上・移動したタンク（容量2千kl、地震時は空）

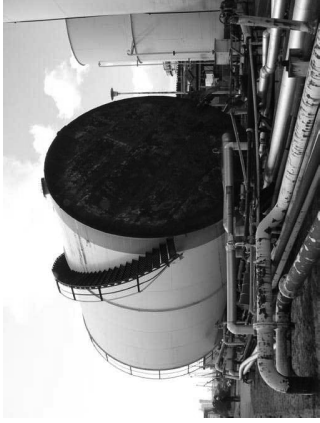
写真8 転倒した劇物のタンク（地震時は空）

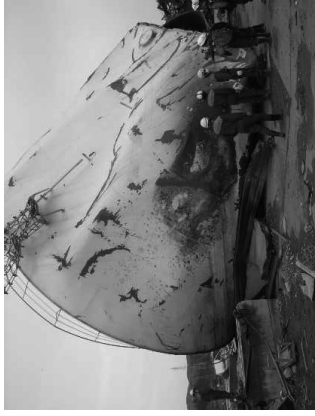
気仙沼では、4事業所の10基の屋外タンク貯蔵所のタンク本体が津波により流出した。流出油量は11,521kl、油種については重油、灯油、軽油及びガソリンである。津波により移動、倒壊したタンクを写真10に示す。タンク基礎の状況を写真11に示す。ただし、写真10のタンクの基礎であるか否かは確認できていない。一部欠けている以外はほぼ健全な状況である。

写真10 津波により移動、倒壊したタンク

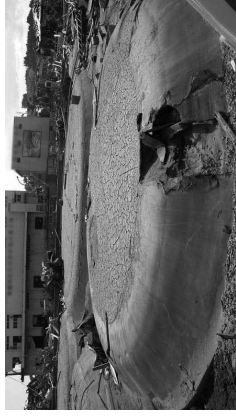
写真11 タンク基礎

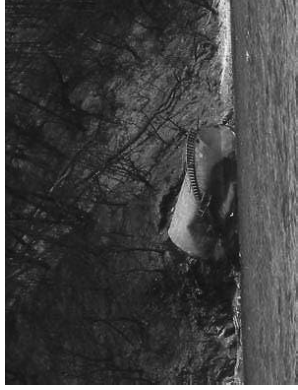
また、写真12に焼損したタンクを示す。気仙沼では広域火災が発生したと考えられているが、焼

写真12 焼損したタンク

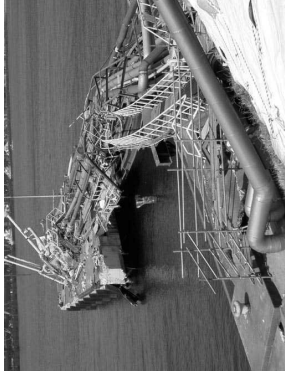
また、写真13、写真14に示すように太平洋側の鹿島地区では護岸やバースが大きく損傷している。津波により損傷したものと考えられる。

写真13 バースの被害

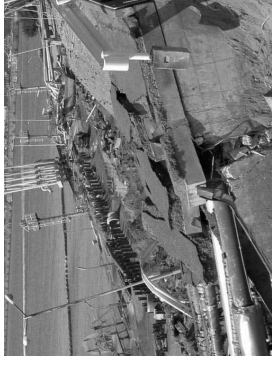
写真14 護岸の被害

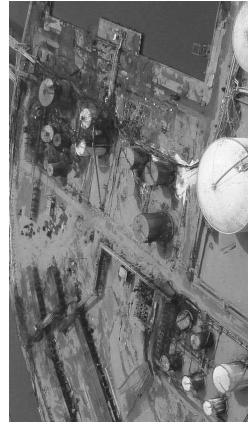
写真15に示す仙台地区のコンピナートではほぼ一区画を焼損する火災が発生している。写真16は火災が発生したガソリンタンクである。当該タンクは、写真17に示すように火災の影響で倒壊している。写真18に示すように防油堤やタンク基礎の周辺は津波で洗掘されている。写真19にはガソリンタンクの底板と側板との溶接接合部が破断した状況を示す。また、写真20に示すようにタンクが倒壊し、流出したアスファルトが広がっている。

写真 15 火災が発生した区域の全景  
(塩釜地区消防事務組合消防本部提供)

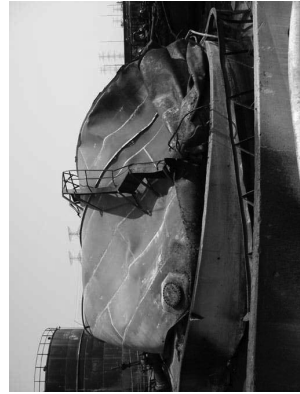
なお、写真20奥のアスファルトタンクは津波来襲後に傾斜したものである。写真17のガソリンタンクについても同様に津波後に傾斜したものとと思われる。

写真 17 焼損したガソリントank

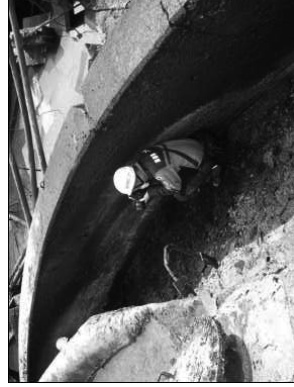
写真 18 tank基礎は人が隠れるほど流出

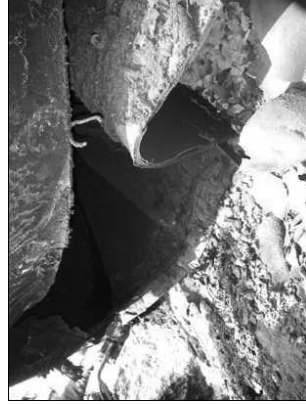
写真 19 ガソリントank破断部

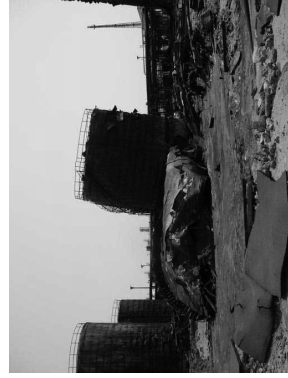
写真 20 倒壊したアスファルトtank

写真 20 に示す倒壊したアスファルトtankの  
屋根は、写真 21 に示すように 116m 離れたガス出  
荷場の柱に衝突して止まっていた。

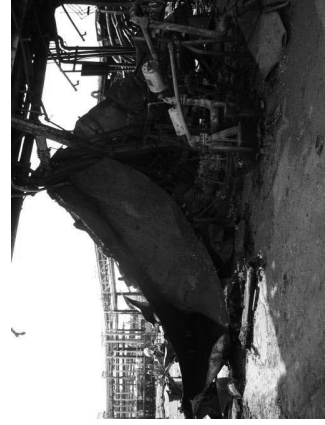
写真 21 柱に衝突したアスファルトtankの屋根

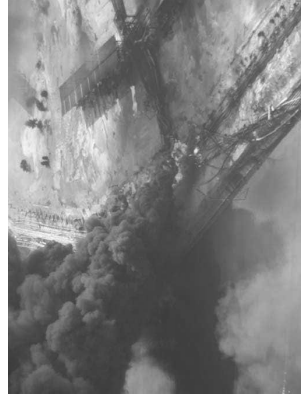
写真 22 は配管で火災が発生している状況である。  
火災はほぼ 5 日間継続した。写真 23 は硫黄タンク  
の火災の状況である。タンク周辺に漏洩した溶融  
硫黄が固まっているのが見取れる。硫黄タンク  
の底板が破断した状況を写真 24 に示す。側板と底  
板の溶接止端部から底板の板厚方向に亀裂が貫通  
しているものと思われる。

写真 22 配管での火災  
(塩釜地区消防事務組合消防本部提供)

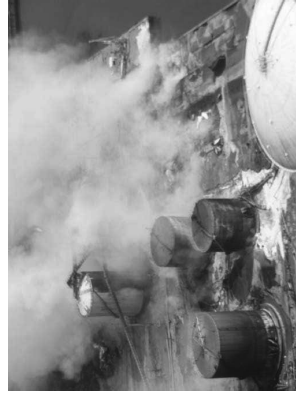
写真 23 硫黄タンクの火災  
(塩釜地区消防事務組合消防本部提供)

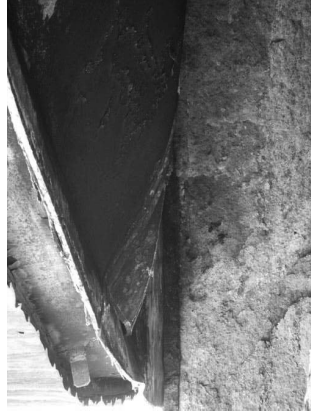
写真 24 硫黄タンクの底板の破断部

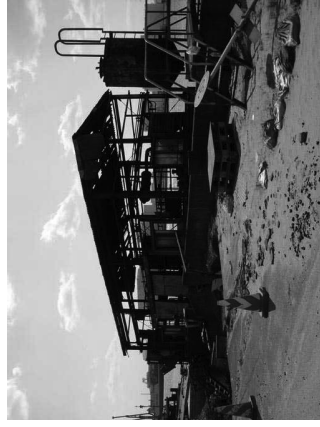
写真 25 消失したポンプ室

当該区画で発生した火災は川をはさんだ対岸の  
区画まで類焼した。詳細は不明であるがタンクか  
ら漏洩したアスファルトに着火したものが川に浮  
かんであり、写真 25 に示す対岸のポンプ室まで類

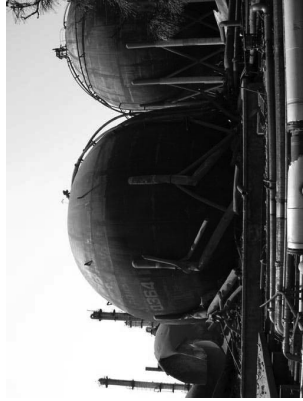
写真 26 に示すように多数のガスタンクが爆発する火災が東京湾岸の市原で発生し、鎮火までかなりの時間を有した。爆発の際に発生したファイヤーボールを写真 27 に示す。また、飛散したガスタンクの破片を写真 28 に示す。爆発した際にガスタンクの破片が飛散したため、写真 29 のアスファルトタンクも損傷している。

写真 26 ガスタンクの支柱が座屈し配管が損傷

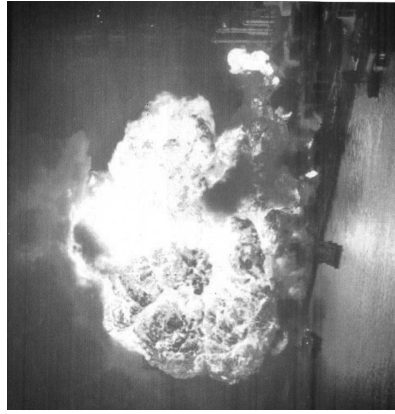
写真 27 ガスタンクの爆発に伴い発生したファイヤーボール（推定直径は 600-750m）

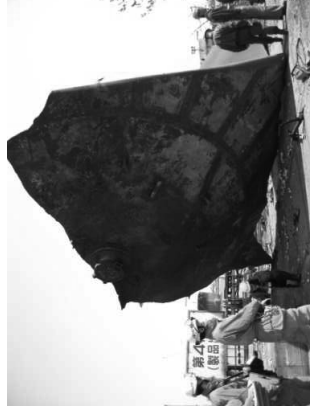
写真 28 飛散したガスタンクの破片

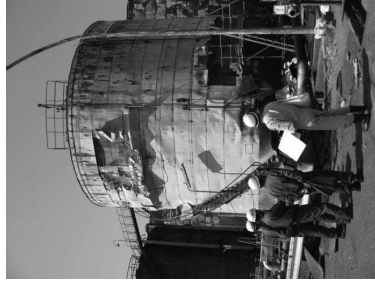
写真 29 隣接区画のアスファルトタンクの側板が  
損傷

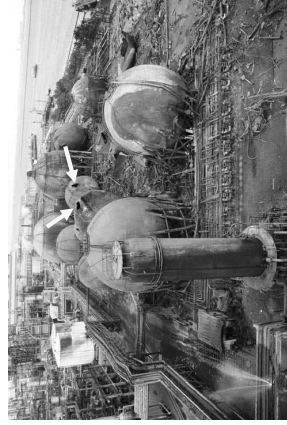
写真 31 は噴破したガスタンクを示したものであり、矢印部でガスタンクの球殻が開口しており、火災時には当該開口部から炎が噴出していた。

写真 30 噴破したガスタンク（矢印の箇所が開口部）

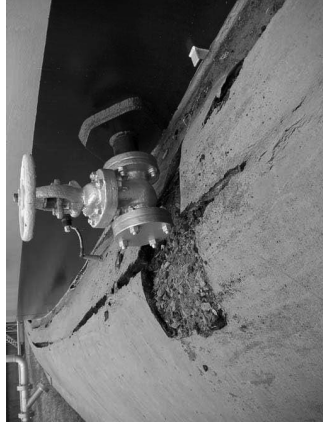
太平洋岸のいわきでは短周期地震動による液状化の被害が発生している。写真 31 に示すようにタンク沈下でバルブの下部が基礎に接触している。写真 32 に示すようにタンク付近の液状化も発生している。写真 33 はタンク付近が液状化し、タンクが沈下し、基礎が著しく変形した状況を示したものである。写真 34 はタンク周辺の地盤に亀裂が生じた状況を示したものであり、軽度な側方流動と思われる。

写真 31 タンク沈下でバルブの下部が基礎に接触

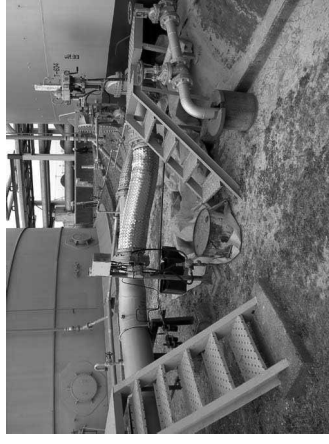
写真 32 タンク付近が液状化、タンクが沈下

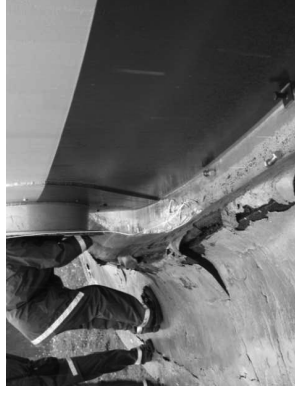
写真 33 タンク沈下、基礎の変形

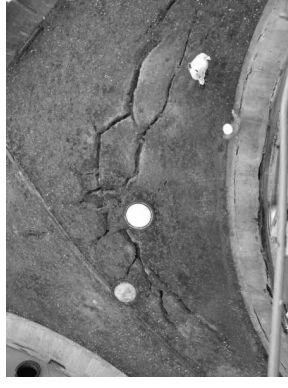
写真 34 周辺地盤の状況

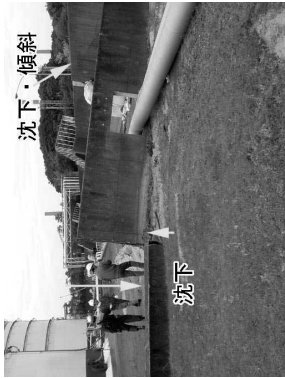
また、鹿島地区では、写真 35 に示すように液状化により、防油堤が沈下、傾斜している。沈下、傾斜した防油堤の目地部にゴムシートが取り付けられているものがあるが、写真 36 に示すようにゴムシートが破断せずに防油堤の機能を有している部分もあれば、写真 37 に示すようにゴムシートが破断している部分もある。

写真 35 液状化により沈下・傾斜した防油堤

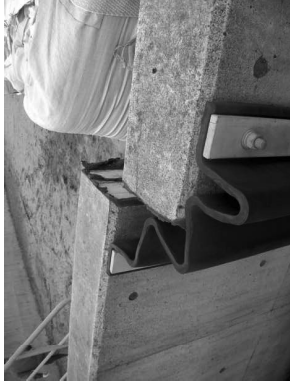
写真 36 防油堤の破断状況（ゴムシートは破断していない。）

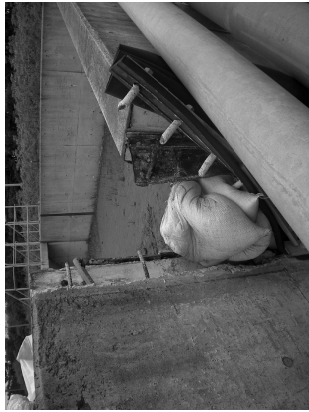
写真 37 防油堤の破断状況（ゴムシートが破断し、大きく開口。）

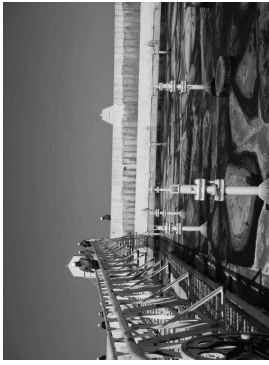
スロッシングの被害は日本海側、東京湾岸で顕著に見られた。写真 38 は日本海側の新潟、新発田においてデッキ上に油が溢流した状況の一例を示したものである。側板にはスロッシングにより付

写真 38 スロッシングによるデッキへの溢流

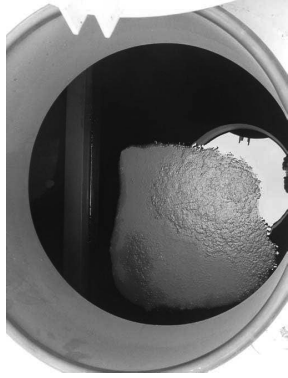
着した油痕が残っている。  
写真 39 に示す浮き屋根では、当該ポンツーンを含め 3 室で破損が発生していた。なお、当該タンクで推定されるスロッシング波高は約 1.9m である。

写真 39 ポンツーン内への原油の滯油

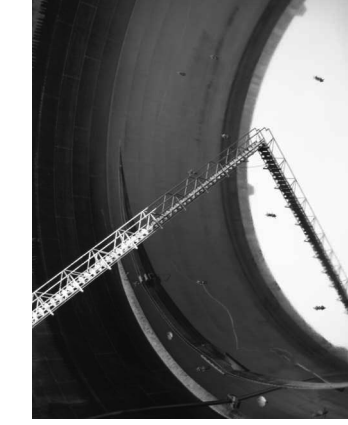
東京湾岸の川崎では、写真 40 に示すように、浮き屋根が沈没しており、傾斜した状態で止まっている。当該浮き屋根は、写真 41 に示すように浮き屋根のアウトターリム下部付近の溶接線近傍で破断している。

写真 40 浮き屋根の沈没

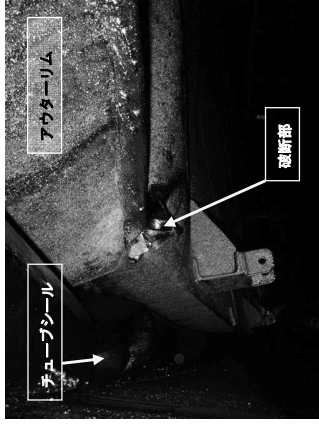
写真 41 浮き屋根下部の破断状況

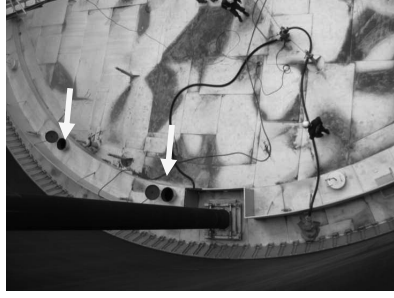
写真 42 はポンツーン 4 室が破損し、油が流入した軽油タンクの浮き屋根である。うち 2 室については写真中矢印で示している。当該浮き屋根のポンツーンの破断は、写真 43 に示すようにアウトターリムとローアードデッキの溶接線近傍で発生している。他のタンクでは写真 44 に示すように、ポンツーンとデッキとの溶接線が 20cm にわたり破断した鋼製の内部浮き蓋も見られる。

写真 42 ポンツーン 4 室が破損し油が流入した軽油タンクの浮き屋根

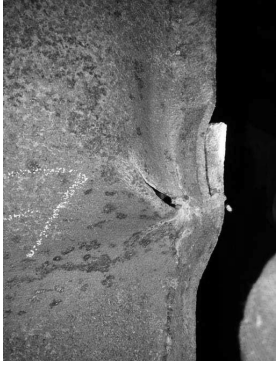
写真 43 ポンツーンの破断部（アウトターリムとローアードデッキの溶接線近傍）

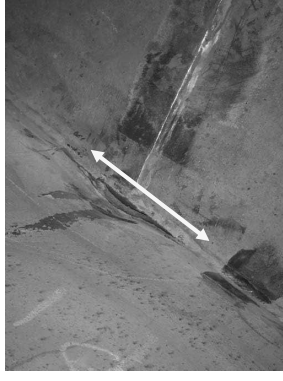
写真 44 ポンツーンとデッキとの溶接線の割れ（長さ約 20cm）亀裂はデッキ板を貫通している

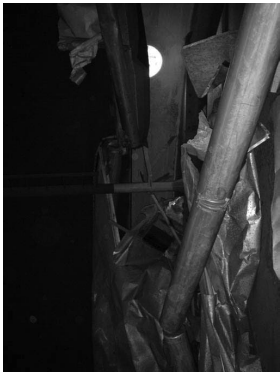
日本海側の酒田においては、写真 45、写真 46 に示すようにアルミ製の内部浮き蓋が大破している。当該破断部は溶接接合部では無い部分である。また、浮力を発生させるフロートチューブも写真 47、写真 489 に示すように大破している。今回の地震における当該タンク（スロッシング 1 次固有周期は 4.19s）の速度応答は約 200cm/s であり、解析によるとスロッシング最大波高は 202cm、浮き蓋の傾斜角としては 15 度となる。

写真 45 大破したアルミ製の内部浮き蓋

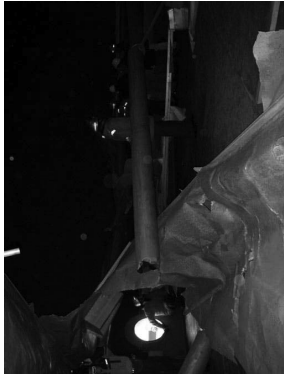
写真 46 破断したデキスキシン、フロートチューブ

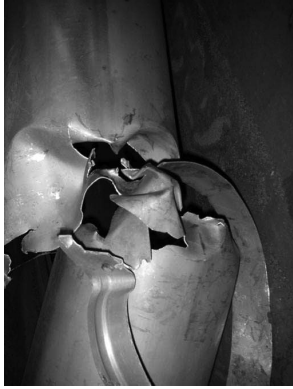
写真 47 破断したフロートチューブ(直径25.4cm、長さ6.7056m)

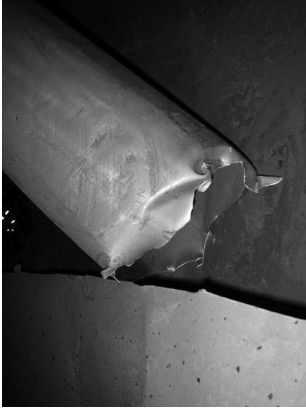
写真 48 破断したフロートチューブ2

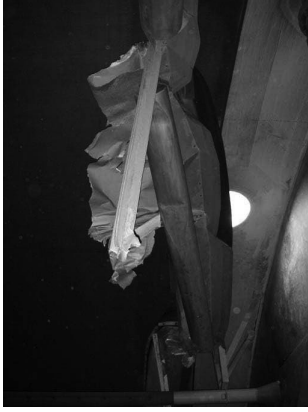
写真 49、写真 50 に示すようにデックスキンを押さえるためのクランプビーム（アルミ製）も破断している。

写真 49 破断したクランブーム

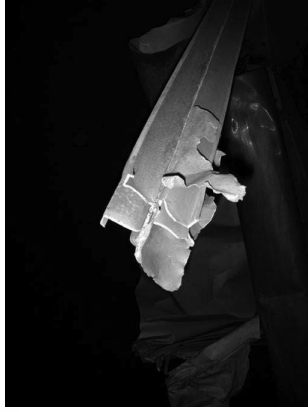
写真 50 破断クランブーム先端部拡大

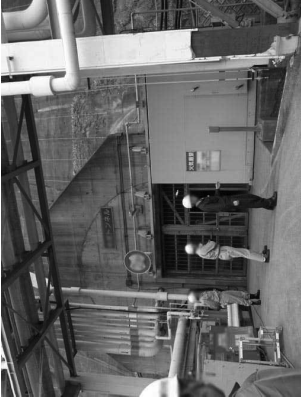
久慈では写真 51 に示す岩盤タンクがあるが、地震後に地下トンネルへの入口の扉を閉めたため、津波による被害は受けていない。しかしながら、写真 52 に示すように地上施設は津波によりほぼ全壊している。写真 53 に保温材が剥離し、側板が座屈したタンクを示す。

写真 51 岩盤タンクの地下トンネルの入り口

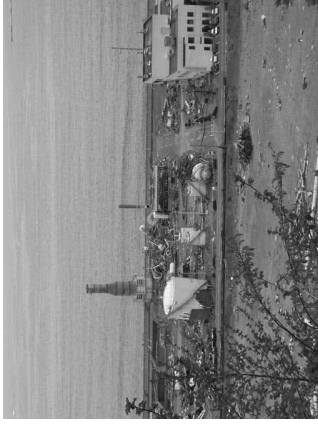
写真 52 地上施設の損傷状況

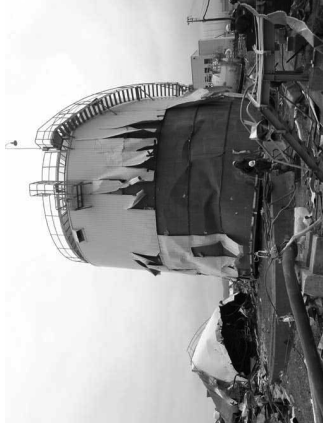
写真 53 保温材が剥離、消失し、側板が座屈したタンク
