# 能登半島地震の地質環境災害に関する現地調査結果

## －その４ 輪島市門前町道下での詳細調査結果－

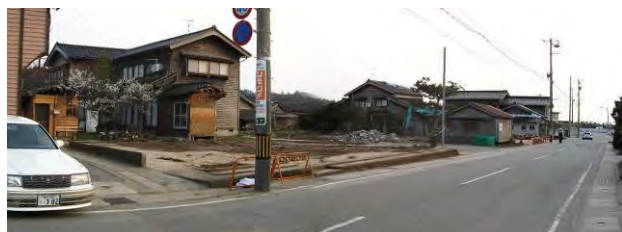
図3 調査位置の2007年4月8日の状況（道路左の倒壊家屋はすでに撤収されている。）

輪島市門前町道下は、八ヶ川に南南東からそそぐ谷の出口の扇状地状の微高地で、八ヶ川の低地よりも数 m 高い。微高地であるにもかかわらず倒壊家屋が多くみられた。これらは液状化が被害の原因のひとつとして報道されている。この中の西部地区は特に倒壊家屋が多くみられた（図 3・4）。しかし、この西隣の砂丘上に建つ家屋は外観上大きな損傷はない。被害は地質の違いによるものと考えられ、倒壊した一軒の家屋において詳細調査をおこなうことができたので、その結果を報告する。なお、成果の一部は川辺ほか（2007）にて掲載されている。

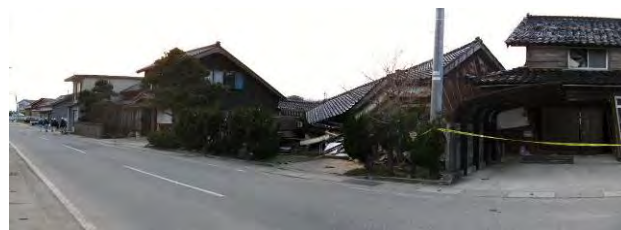
図4 調査位置の道路の反対側の2007年4月8日の状況（いずれの家屋も損傷が大きい。）

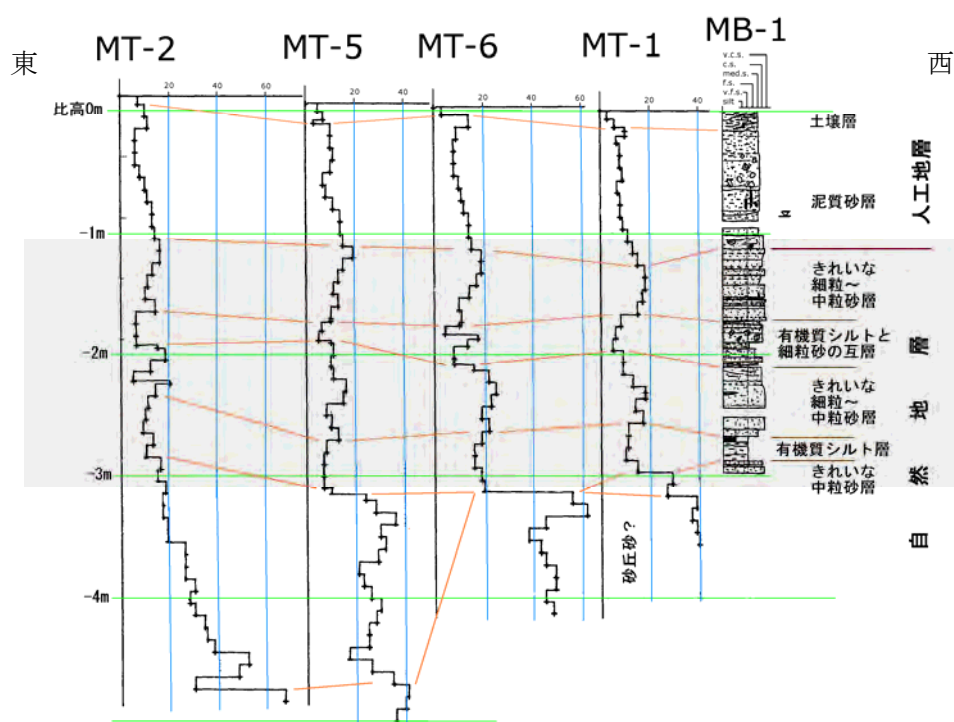
ここでは、深度約 3～5m 以深に砂丘砂と思われる  $NC>40$  の良く締まった砂層が分布する。この砂層は西に向かい出現深度が浅くなる。調査地の南西 50m の隣接地は砂丘であるので、調査地はこの砂丘がいわば堆積物で埋没しているといえる。調査地の西半分では、深度 3m で砂丘と思われる砂が出現するものの、東半分ではその出現深度が約 5m となり、東半分では深度 5～3m までは、 $Nc=20\sim40$  程度の締まった砂層である。これらを覆って深度約 1～3m には、 $Nc=4\sim10$  の有機質な泥層を挟む  $Nc=10\sim$

20 の泥質分がなく淘汰の良い細粒～中粒砂層が重なる。なお、ここまでは縄文時代以降に堆積したと思われる自然地層である。さらに、この上位には  $Nc=6\sim20$  程度の泥質な砂層からなる人工地層が重なる。地下水位は調査時には深度約 0.8m であった。

図5 簡易貫入試験およびオールコア地質ボーリング結果による東西地質断面

調査は簡易貫入試験とダブルコアパックチューブによる不かく乱オールコアボーリングによって行った。この結果を図 5 および図 6 に示す。

形成時の堆積構造がみられる砂層から構成され、ここでは液状化－流動化していないといえる。被害は沖積層の層厚変化と砂丘後背地の沖積層の地震動の増幅とが関係しているものと考えられる。同様な現象は千葉県内の沖積低地と砂丘ないし洪積層との

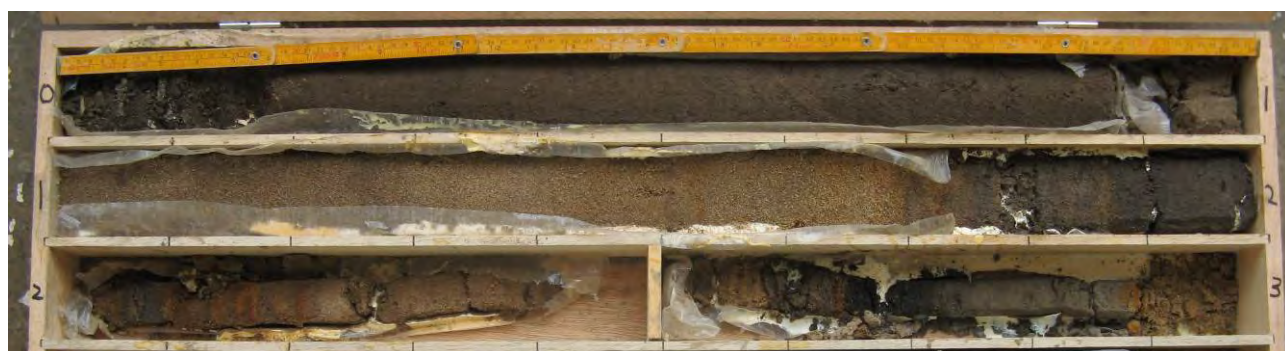
図6 コア地質試料（数字は深度を示す。）
