# 2011 年東北地方太平洋沖地震時の液状化－流動化現象がみられた東京湾岸埋立地における液状化－流動化層準：浦安市日の出での調査結果

風岡 修 潮崎翔一 香川 淳 荻津 達 吉田 剛

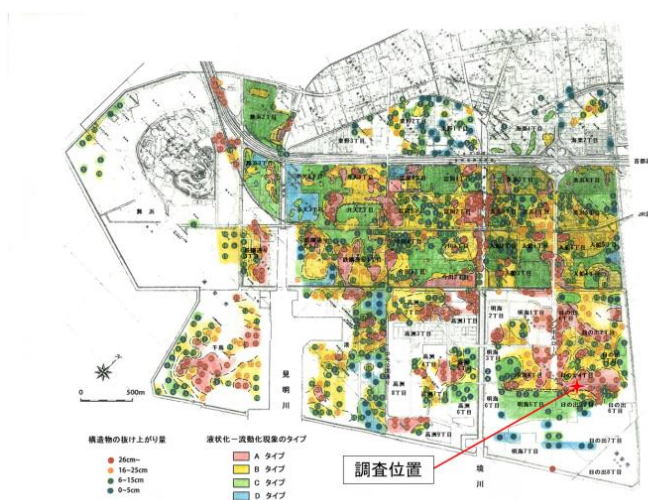
図 1 調査地と周囲の太平洋沖地震時の液状化－流動化現象のタイプの分布状況<sup>2)</sup>。タイプ区分については、表 1 を参照。

今回は規模の大きな噴砂と沈下が確認された浦安市日の出を調査地とした (図 1)。調査地周辺では、A タイプ (表 1) の大きな地表面の変形がみられ、フェンスも大きく波打っていた<sup>3)</sup> (図 2)。この地震により地面が大きく波打ち砂が多量に噴出した B-1 と、噴砂は無く地表の変形もほとんどみられない B-2 (図 2) の 2 か所でオールコアボーリングを行い、人工地層・沖積層上部を対象に、地層構造を乱さないように地層を採取し、対象の地層において液状化－流動化した層準を特定した。以下に結果を述べる。

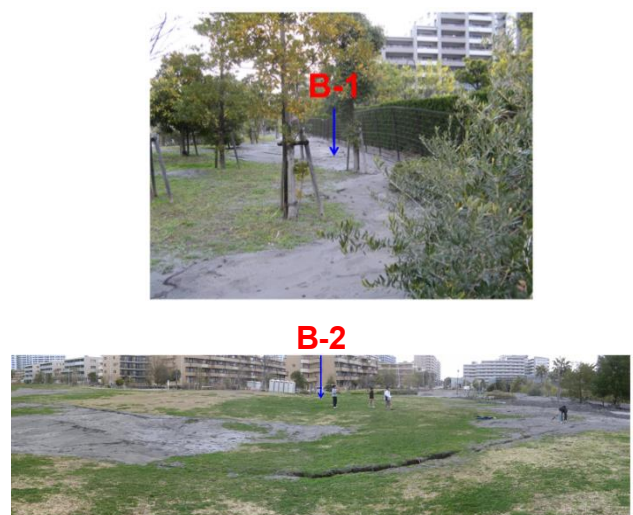
図 2 ボーリング地点付近の状況。B-1 は太平洋沖地震後に多量の砂と地下水が噴出し地表が大きく波打った場所、B-2 は噴砂や噴水が無く地表の変形もなかった場所。

太平洋沖地震の際、調査地の周辺では多量の噴砂・噴水がみられた。同じ公園内でも B-1 地点は地表面の変形が著しい A タイプの中にあるが、B-2 地点は周囲よりも標高がやや高く噴砂や地表の変形はみられていない。このような大きな地表変形が発生した場所と噴砂が無く地表変形もみられない場所が隣接する例は東京湾岸埋立地の多くの場所でみられた。今回は、このような被害状況が異なる隣接地で調査を行った。B-1 は、北緯 35 度 38 分 33 秒、東経 139 度 55 分 37 秒、標高 3.8m、B-2 は、北緯 35 度 38 分 34.5 秒、東経東経 139 度 55 分 37 秒、標高 4.8m である。なお、オールコア試料が得られたのは、地表面より深度約 10～
