能登半島地震の地質環境災害に関する現地調査結果

－その 1 地震動の状況および能登有料道路盛土の被害－

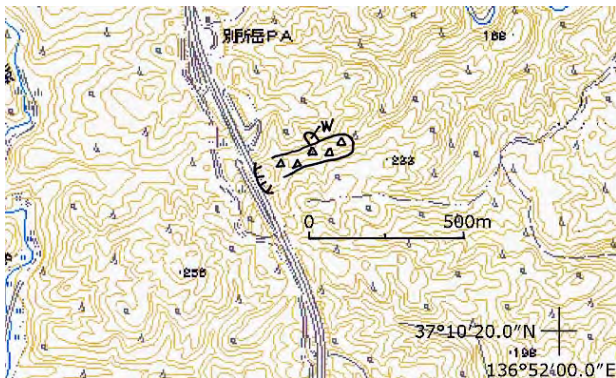
図3 斜面崩壊の位置図(国土地理院発行 1/2 万 5 千地形図「下唐川」を使用)

3 能登有料道路別所岳パーキングエリアの 南隣の沢の谷頭部盛土被害

この周囲は中新世前期～中期に形成された別所岳安山岩類で構成されている。地層の一般的な走向傾斜は、ほぼ東西～東北東の走向で北へ約 20 度傾斜している¹⁾。崩壊があった付近の地山は、強く赤色風化した安山岩質火砕岩であり、礫の含有量は 70～75%である。また、礫やマトリックス（礫間充填物）の一部は泥軟岩のように軟らかくなっている。道路は地山の凸部を削り沢に埋めることによって作られた。地震時にこの谷を埋めた人工地層が崩壊した。崩壊土砂が流れ下った沢の中では、谷頭から約 300m のところで毎分数百 L の流量があるので地山での湧水量は比較的多いといえる。これらから、盛土は礫質だがマトリックスが泥質なのでそれほど透水性は良くないものの、周囲の地山には地下水が豊富に含ま

れており、人工地層内にも地下水が豊富に供給されていたことが推定される。これにより、赤色風化し軟らかいマトリックスの泥は含水率が高く、強震動によって液性限界を超え、盛土全体が崩壊し泥流となって流下したものと考えられる。よって盛土層内に地下水が溜まりにくくなるように、透水性が良い粗粒な盛土母材を層状に挟むといった盛土構造にする必要がある。県内でも南部の保田層群などに同様な地層が見られ、このような地層の利用には注意を要する。
