特定事業所等における地震・津波発生時の  
初動体制の手引き

# 11 東北地方太平洋沖地震での石油タンク被害に係る調査結果について

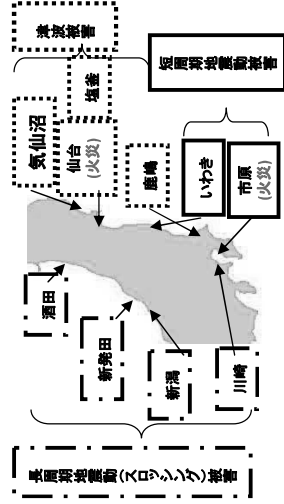
- 太平洋側のコンビナート被害の特徴
  - タンク・配管の浮上、移動、地盤・基礎の洗掘(タンク底板の破断)など、津波による被害が多く見られる。
  - やや長周期地震動(周期1秒から20秒程度の地震動)によるスロッシング(液面揺動)は小さく、浮き屋根の顕著な被害は見られない。
  - 短周期地震動による側板座屈、浮き上がりなどの被害は見られない。
  - 地盤の液状化が発生している。
- 日本海側のコンビナート被害の特徴
  - スロッシングによる浮き屋根のポンツーン(浮き室)破損、デッキ上への溢流被害が多く発生しているように見受けられる。
- 東京湾岸のコンビナート被害の特徴
  - スロッシングによる浮き屋根沈没、デッキの割れなど地震動による被害が多く発生しているようである。

図1 調査地域と主な危険物施設等の被害

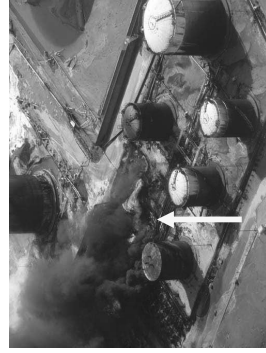
写真15に示す仙台地区のコンピナートではほぼ一区画を焼損する火災が発生している。写真16は火災が発生したガソリンタンクである。当該タンクは、写真17に示すように火災の影響で倒壊している。写真18に示すように防油堤やタンク基礎の周辺は津波で洗掘されている。写真19にはガソリンタンクの底板と側板との溶接接合部が破断した状況を示す。また、写真20に示すようにタンクが倒壊し、流出したアスファルトが広がっている。

写真 16 ガソリントank火災(矢印部)  
(塩釜地区消防事務組合消防本部提供)
