# 水生生物を指標とした廃棄物最終処分場の環境影響評価手法の検討 —（１）南房総地域の水生生物生息概況調査—

依田彦太郎 稲生義彦 半野勝正 佐藤賢司

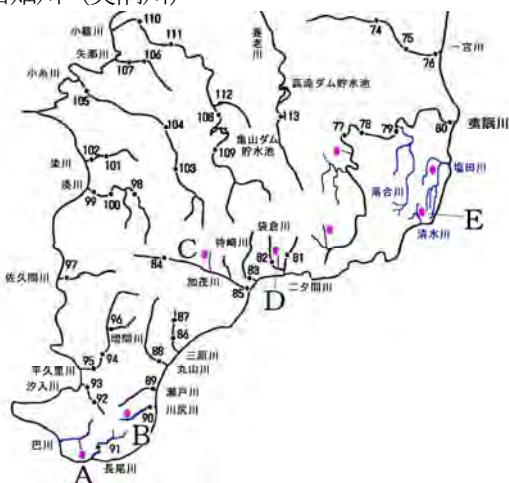
図1 南房総地域の河川と最終処分場

注：A～Eは表1の最終処分場位置。

図中数値は県環境基準点番号

対象処分場を表1及び図1に示す。

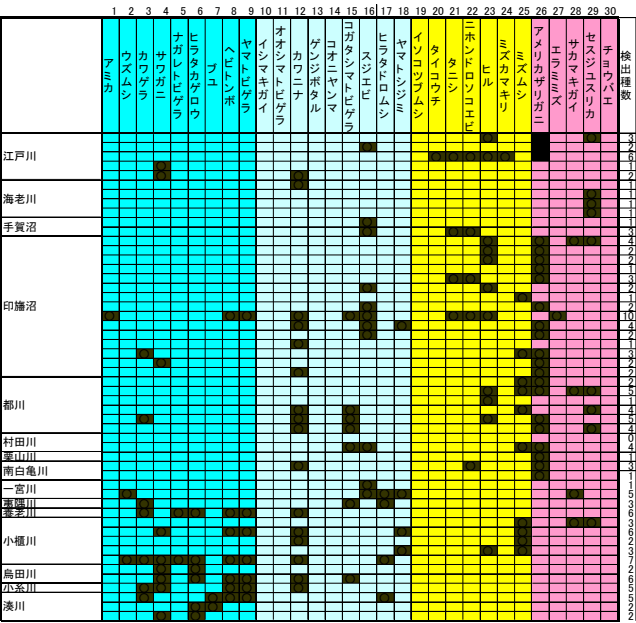
表 3 2006 年度水生生物による水質調査結果

24 団体 52 地点の結果を概ね北から並べてみると都市化の進んだ河川の水質階級は悪く南房総はよい水質と評価できるようには見える。

注) 環境省 HP の公表分布図から引用作成

この結果を評価するために環境省 HP から 2006 年度の千葉県内の「水生生物による水質調査」結果を抽出して表 3 に示す。
