図 2.4-9 (その 6) H/V スペクトルの比較による深部地盤モデルの修正  
(左側の図がスムージング後の初期モデル、右側が修正後モデル)

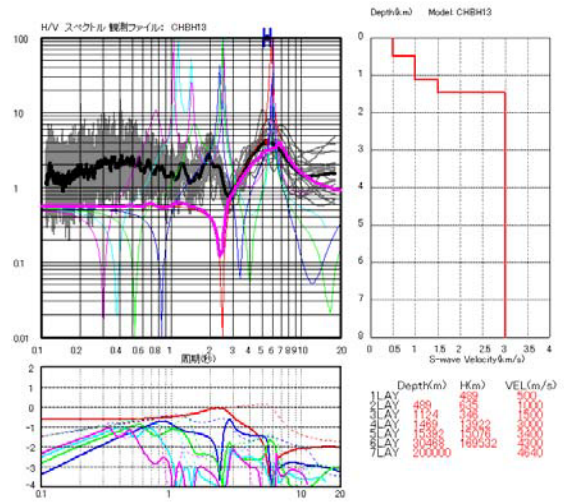
修正結果 (各層厚を 80%)

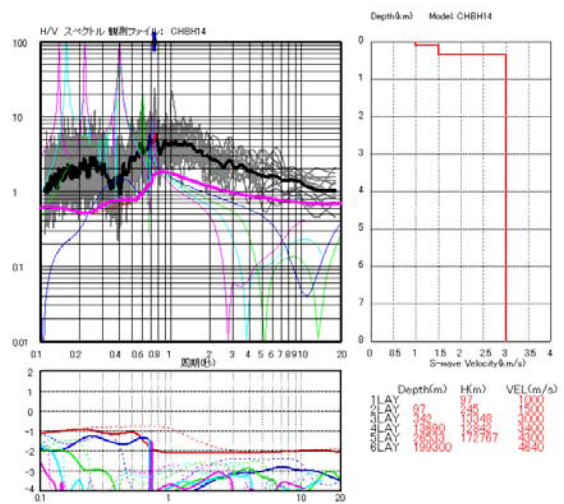
修正結果 (第 1 層を -500m、第 2 層を -200m)

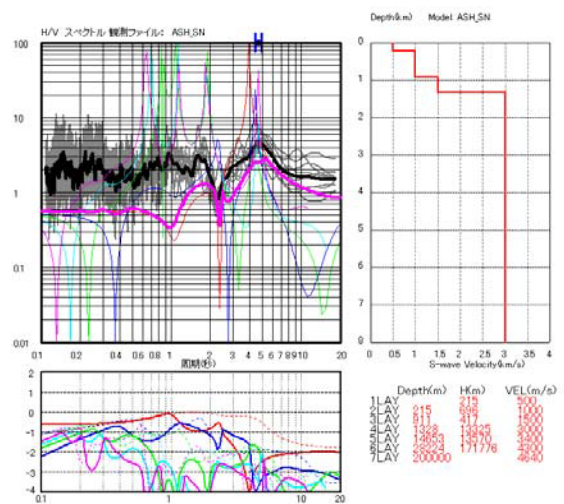
修正結果 (各層厚を 70%)

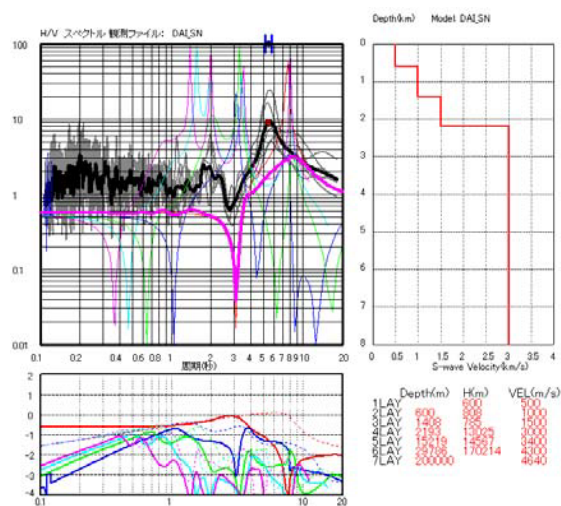
DAI\_SN (大栄町役場)

図 2.4-9 (その 7) H/V スペクトルの比較による深部地盤モデルの修正  
(左側の図がスムージング後の初期モデル、右側が修正後モデル)

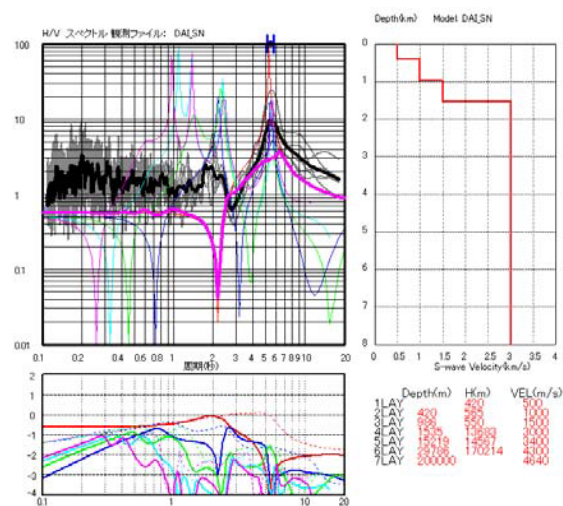
修正結果 (各層厚を 70%)

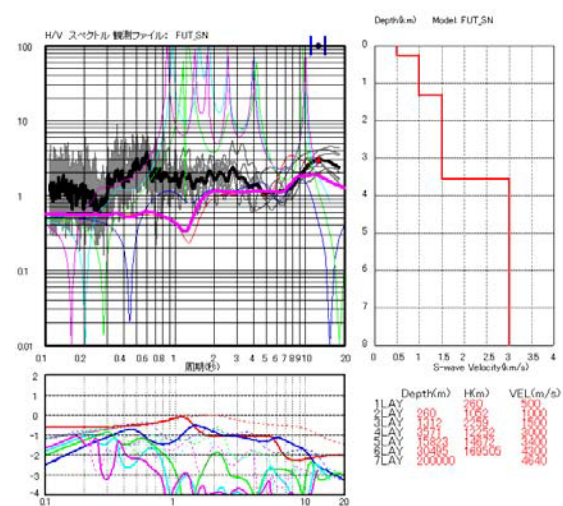
修正結果 (各層厚を 130%)

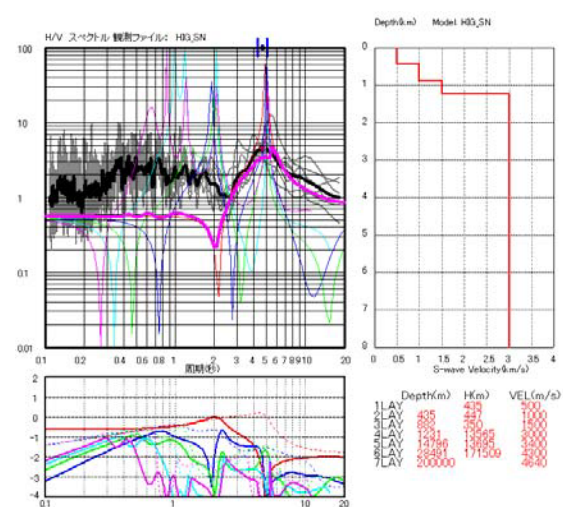
修正結果 (各層厚を 65%)
